試験報告書

オーディオシステム振動試験

- ・オーディオシステム振動試験

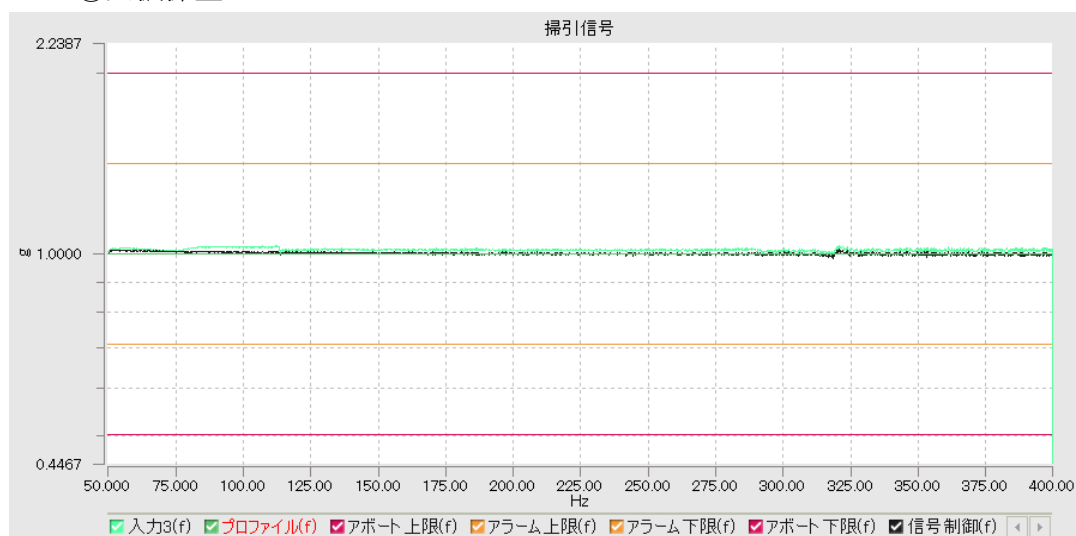
7-1. ①共振探査

試験結果：共振の発生は見られない
