試験報告書

ラジエータ振動耐久試験

- ・ラジエータ振動耐久試験

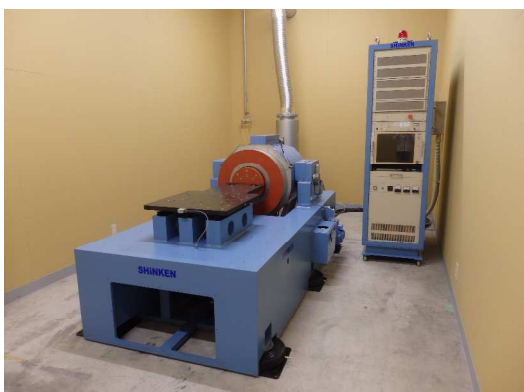
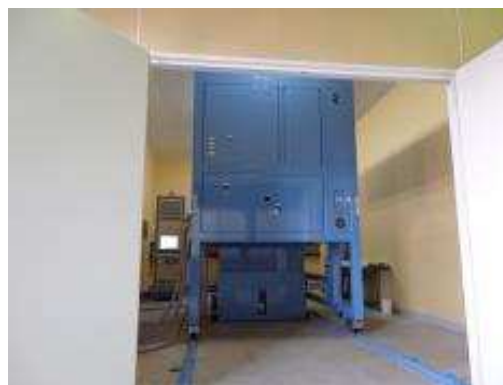
試験機 : 振研製 SG-0230LP型 (恒温槽付き)
